Patrimônio Histórico e Acessibilidade: um estudo de caso no entorno da Igreja de Nossa  
Senhora da Glória do Outeiro na cidade do Rio de Janeiro

Relatório técnico e produto apresentados à  
banca do Mestrado Profissional em Bens Cul-  
turais e Projetos Sociais, da Fundação Getulio  
Vargas, como requisito para a obtenção do tí-  
tulo de Mestre em Bens Culturais e Projetos So-  
ciais.

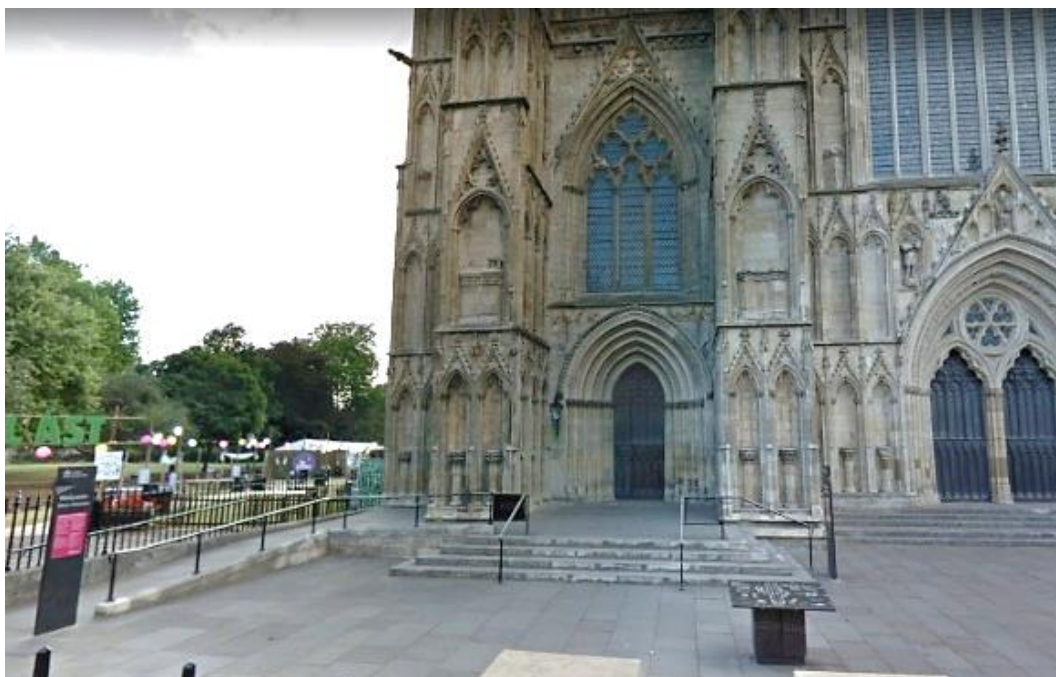
Imagem 3 - Igreja St Paul's Cathedral, Inglaterra

A Catedral de St Paul's (Imagem 3) alocou a rampa de acesso na entrada lateral, de modo que a rampa se “encaixa” na escada existente, sem danificar a construção histórica. Percebe-se na imagem que a rampa é extensa devido à altura a ser vencida da escada existente. Isso acontece porque esta inclinação precisa ser suave, de modo que proporcione ao cadeirante realizar a subida de maneira autônoma. No Brasil, a inclinação exigida fica entre 6,25% e 8,33% para edificações novas, sendo admitida até 12,5 % para reformas. Porém, este último caso somente é permitido quando esgotadas todas as possibilidades de soluções para atender às inclinações recomendadas (ABNT, 2021, p. 57).<sup>64</sup>

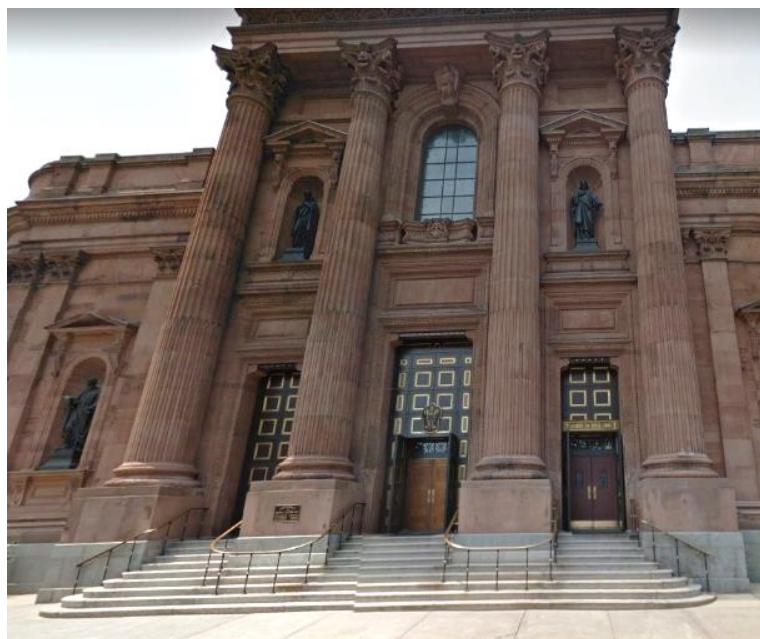
Imagem 5 - Vista Frontal St Peter and Paul, USA

Os corrimões na entrada principal na Catedral St. Peter and Paul (Imagem 5) foram alocados com cor e material de modo a transmitir a sensação de pertencerem ao mesmo conjunto desde sua origem. A rampa de deficiente físico foi implantada na parte posterior da catedral (Imagem 6) junto à vaga para pessoa com deficiência, localizada no estacionamento do local. A existência de vaga destinada a pessoa com deficiência é uma preocupação também na legislação brasileira. A instalação da rampa de deficiente nos fundos da igreja pode ter acontecido devido ao fato de o estacionamento se localizar nesta área, para facilitar o caminho até a porta de acesso. No Brasil, a norma recomenda que o caminho acessível seja realizado livre de quaisquer obstáculos (ABNT, 2020, p. 153).

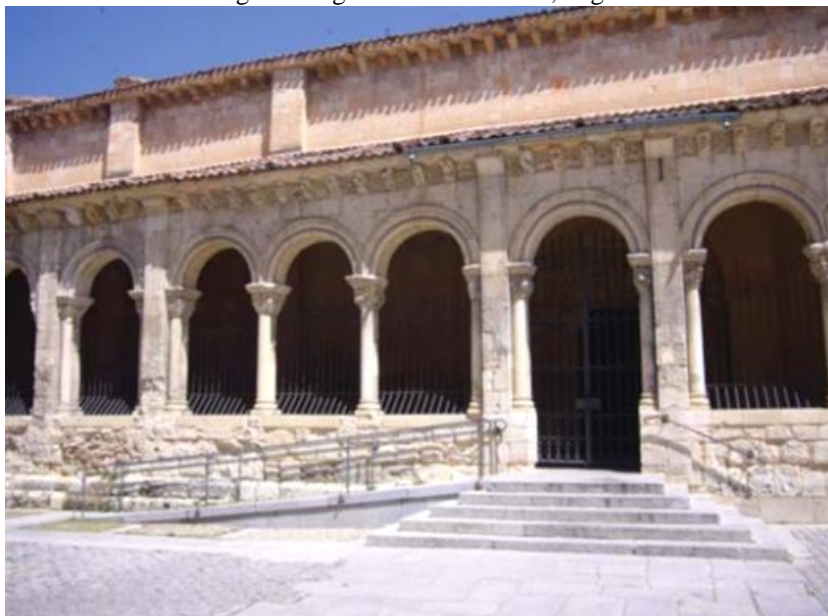
Imagem 7 - Iglesia de San Millán, Segóvia

O pesquisador espanhol Jose Antônio Juncá Ubierna é autor de estudo sobre a interface do patrimônio cultural e acessibilidade na Espanha. Ele defende que analisar estes dois conceitos é um trabalho multidisciplinar. Para Ubierna, acessibilidade significa uma concepção que “não exclui, que normaliza, facilita, simplifica e torna o ambiente mais compreensível, que não estigmatiza, mas fornece soluções decentes, bem integradas ao ambiente e de acordo com às necessidades das pessoas” (UBIERNA, 2008, p. 5, traduzido por esta autora). Ubierna cita em seu trabalho o exemplo da igreja de San Millán, em Segóvia, na Espanha, como um bom exemplo de intervenção realizada em relação à acessibilidade em patrimônio histórico preservado. A Imagem 7, na próxima página, mostra as rampas de acessibilidade nessa igreja e como elas ficaram discretas nesse local. Neste caso, optou-se por uma cor clara para o corrimão. Um dos motivos pode ter sido a própria cor clara existente da edificação e do piso, de modo a incorporar melhor o elemento ao conjunto. A escolha do material da rampa de acesso também se mostrou semelhante ao restante do piso desta edificação.

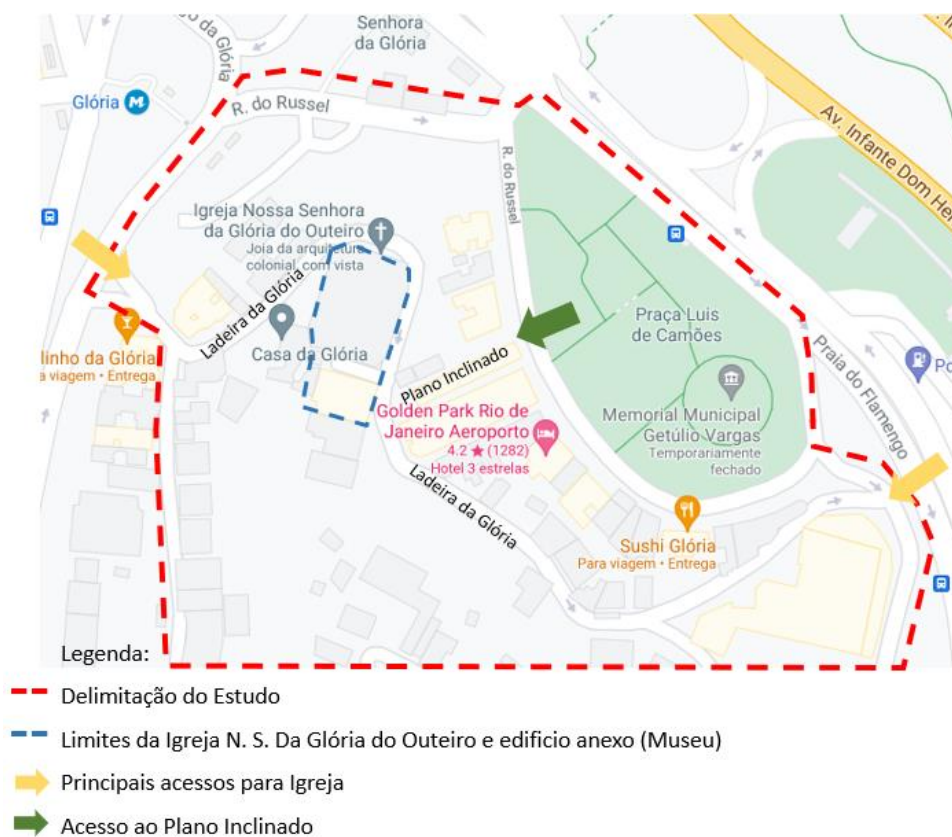
Figura 8 - Delimitação da área do Estudo de Caso

A Figura 8 mostra a delimitação do estudo de caso, os acessos citados, assim como os limites da edificação da I. N. Sra. da Glória do Outeiro e de seu edifício anexo, onde se localizam o Museu da Imperial Irmandade de Nossa Senhora do Outeiro e a secretaria da Igreja.

A pesquisa de observação gerou o mapa representado na Figura 8, na página 81 (Delimitação da área do Estudo de Caso). Esse mapa apresentou os acessos existentes no local, os limites do estudo e onde foi realizada a pesquisa.

O acesso da I. N. Sra. da Glória do Outeiro se inicia na Ladeira da Glória, onde existem na esquina dois restaurantes tradicionais na cidade do Rio de Janeiro: a Taberna da Glória e o antigo restaurante Amarelinho, que atualmente recebe o nome de Os Ximenes. Foi realizado por esta pesquisadora o percurso<sup>84</sup> que se iniciou na saída do metrô da Glória e terminou no acesso de subida do Plano Inclinado do Outeiro. Na Figura 8 (p.81) esses acessos estão identificados pelas setas nas cores amarela e verde.

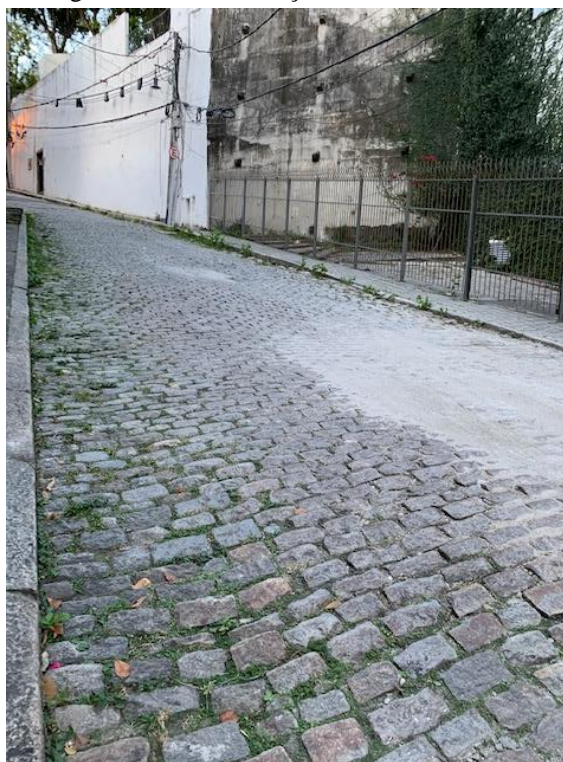
Imagem 18 – Pavimentação da Ladeira da Glória

No início da subida da Ladeira da Glória observa-se que grande parte da pavimentação da via é constituída por um asfalto recente, conforme imagens 15 e 16 (p.86 e 87). A pavimentação muda para piso de pedras de paralelepípedo na subida da Ladeira da Glória. Porém, observa-se que em alguns locais a manutenção foi realizada com asfalto. O uso do asfalto desconfigurou o piso de paralelepípedo, dando aspecto de remendo às coberturas de buracos que apareceram ao longo do tempo. O fato evidencia a descaracterização da área tombada. Cabe pontuar que o responsável pela manutenção dos logradouros públicos é a Prefeitura do Rio de Janeiro, através do seu órgão da Coordenadoria Geral de Conservação (CGC). Na atribuição desse órgão está descrita a “recomposição de pavimentos em concreto, paralelepípedos, pedras portuguesas e intertravados”.<sup>86</sup>

As Imagens 18 e 19 mostram que a recomposição de algumas partes no local não foi realizada com a mesma pavimentação e comprovam a desconfiguração desse elemento no local.

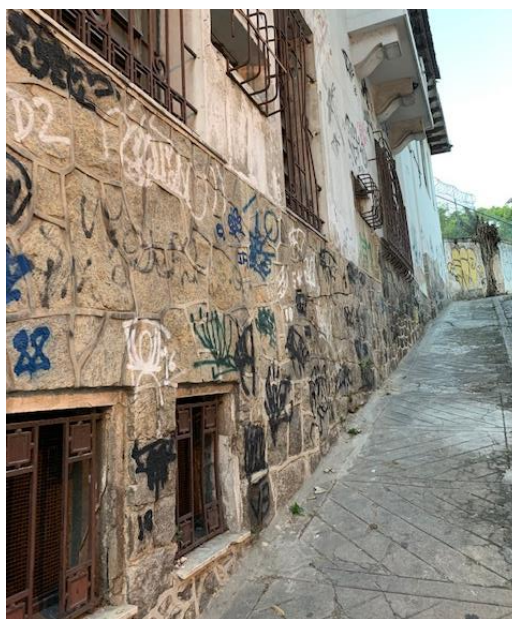
Imagem 20 - Base de edifício, em pedra natural, na Ladeira da Glória

Foi observado que os muros e bases de pedras naturais nas edificações ao longo do trajeto estavam pichados. As calçadas necessitam de manutenção, pois se encontram com partes de pavimentação quebrada e com buracos. A calçada do lado direito também se mostra muito estreita, conforme registros das Imagens 20 e 21.

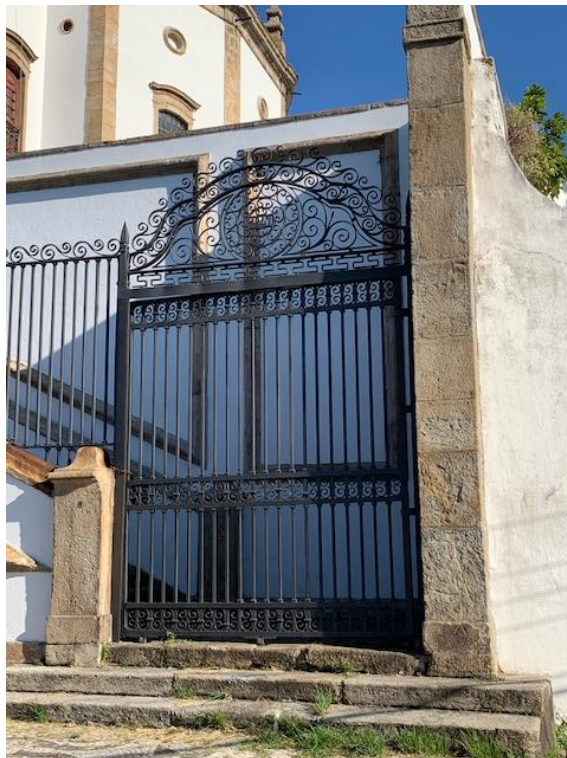
Imagem 26 - Portão da I. N. Sra. da Glória do Outeiro

A Imagem 26 (p.93) mostra o portão e a grade forjados com ferro, trabalhados com ornamentos que compõe a fachada. Cabe reforçar que todo conjunto arquitetônico da Igreja I. de N. Sra. da Glória do Outeiro – sua fachada, muros, pátio interno – é tombado pelo órgão federal IPHAN<sup>90</sup>.

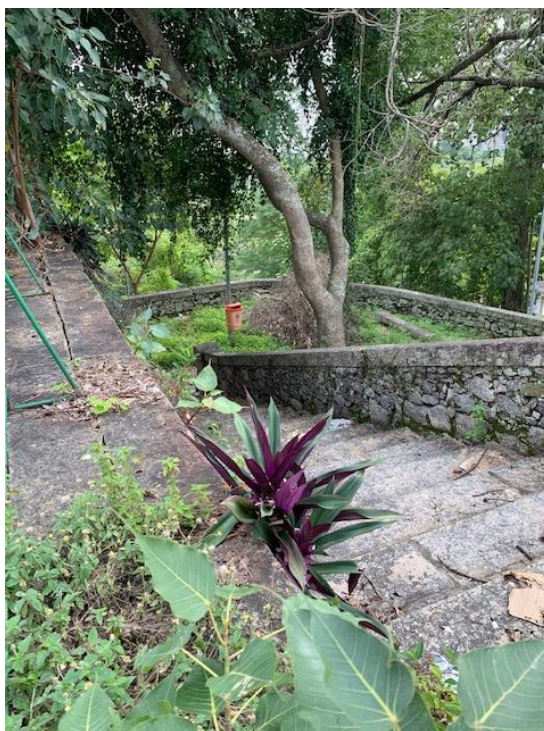
Imagem 28 - Escadarias de acesso da Praça Luís de Camões à Igreja.

Neste estacionamento se localiza o acesso a uma escadaria, conhecida como “rampa de acesso”,<sup>92</sup> planejada por Lúcio Costa nos anos 1960 e que serve de ligação da Igreja à Praça Luís de Camões. Foi observado entre os anos de 2018 e 2020 que o acesso ficou constantemente fechado pela Igreja, possivelmente devido às questões de segurança. Foi verificado que neste período o espaço foi aberto apenas em ocasiões especiais, como nos eventos que aconteceram na Igreja. A Imagem 28, abaixo, mostra o registro deste espaço.

<sup>92</sup> Nos registros históricos pesquisados nos arquivos do IPHAN, este local foi nomeado na década 1960 como “rampa de acesso de Lúcio Costa”. Porém, na realidade, existem degraus e escadas na construção. No âmbito das normas de acessibilidade é um equívoco denominar este espaço de rampa.

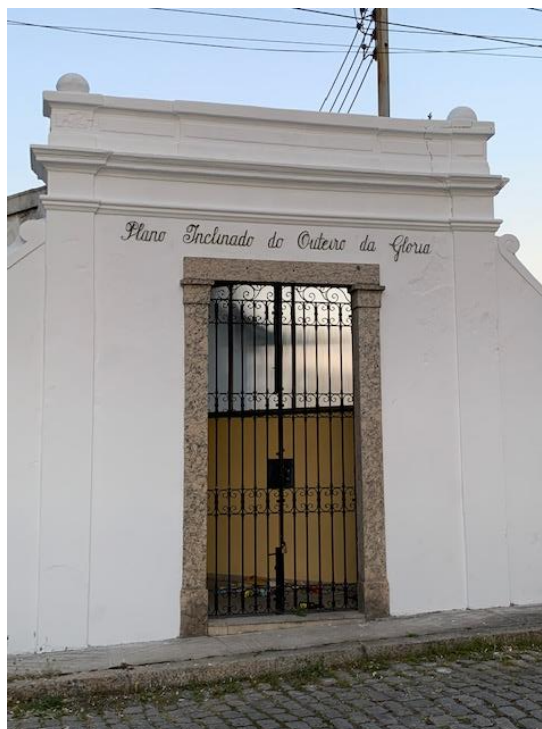
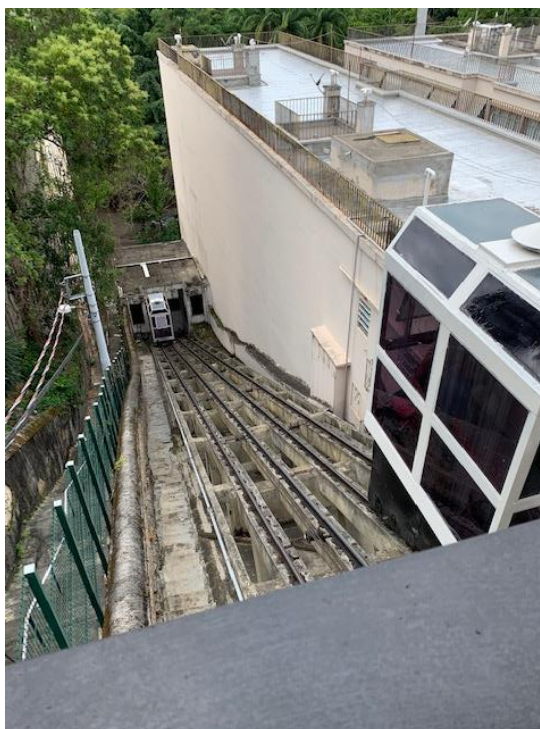
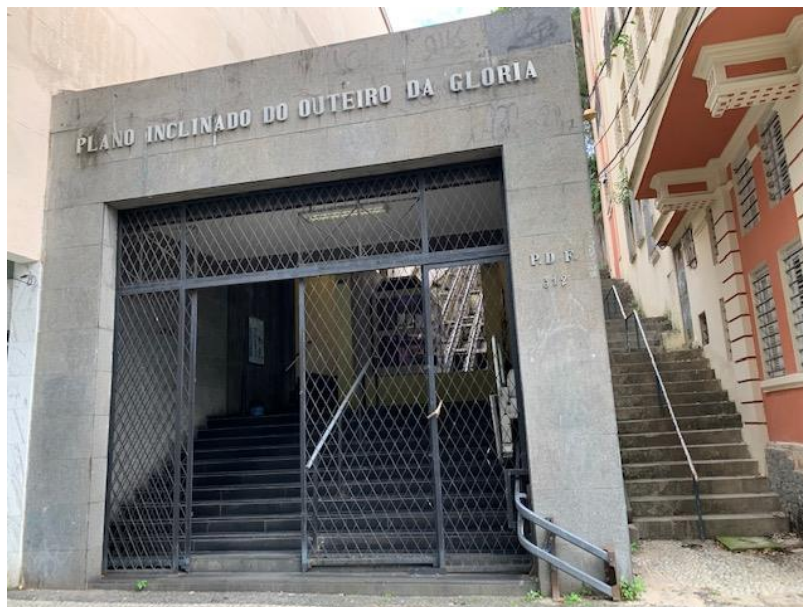
Logo após trecho da Imagem 30, conseguimos ver o acesso existente ao Plano Inclinado do Outeiro da Glória. Ele é um equipamento do tipo elevador que liga a Praça Luís de Camões, na Rua do Russel, até o alto da Ladeira da Glória (Imagens 31, 32 e 33).

O Plano Inclinado do Outeiro da Glória foi inaugurado em fevereiro de 1944<sup>93</sup> com o objetivo de facilitar o acesso dos fiéis à Igreja. Este plano sofreu reforma significativa e foi reinaugurado em agosto de 2003 (INVENTARIO DE MONUMENTOS RJ, sem data). Sua operação foi um ponto que chamou a atenção na pesquisa. O horário de funcionamento é das 8 horas às 18 horas de terça a sábado, e aos domingos das 8 horas às 13 horas. Não há funcionamento às segundas-feiras. Foi observado que, na prática, esse horário não é respeitado e muitas vezes encontramos esse equipamento fechado, fato que sugere possível deficiência na administração do serviço.<sup>94</sup> A gestão sobre o funcionamento do plano inclinado é da Rio Luz, empresa pública de capital fechado da Secretaria Municipal de Infraestrutura da Prefeitura da Cidade do Rio de Janeiro. Para execução dos serviços no Plano Inclinado foram encontradas duas empresas terceirizadas contratadas pela Rio Luz, a Star 5 Service Comercio e Conservação e Limpeza Ltda e a empresa Elevadores Alpha Ltda (RIOLUZ, 2021).

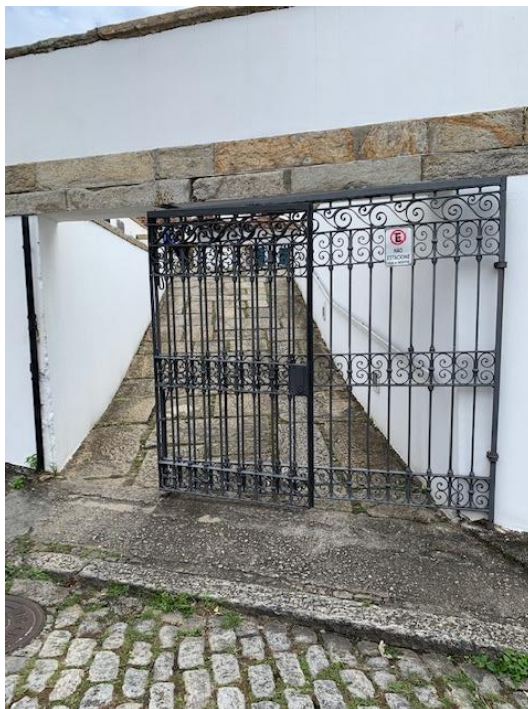
Imagem 37 - Rampa de acesso de carros ao pátio da Igreja.

A Imagem 37, a seguir, ilustra o desnível entre a rua e o acesso à rampa de carros. Este desnível é superior à previsão legal.<sup>102</sup> Na sequência, a Imagem 38, mostra a rampa de carros com o piso de pedras irregulares e o corrimão de madeira. A norma de acessibilidade recomenda que os materiais de revestimentos e acabamentos tenham “superfície regular, firme, estável, não trepidante para dispositivos com rodas e antiderrapante, sob qualquer condição (seco ou molhado)” (ABNT, 2020, p. 53). O corrimão não se mostra em conformidade com o normativo, que prevê acabamento recurvado, desenho contínuo, duas alturas e prolongamento 30 cm nas extremidades (ABNT, 2020, p. 62, itens 6.9.3.2, 6.9.3.3 e 6.9.3.4).

<sup>102</sup> Desníveis superiores a 5 mm precisam de tratamento especial (ABNT, 2020, p. 53, item 6.3.4.1).

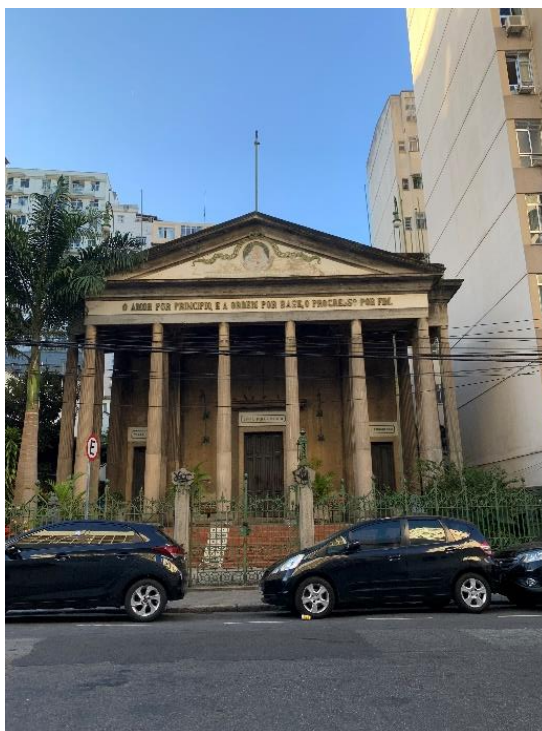
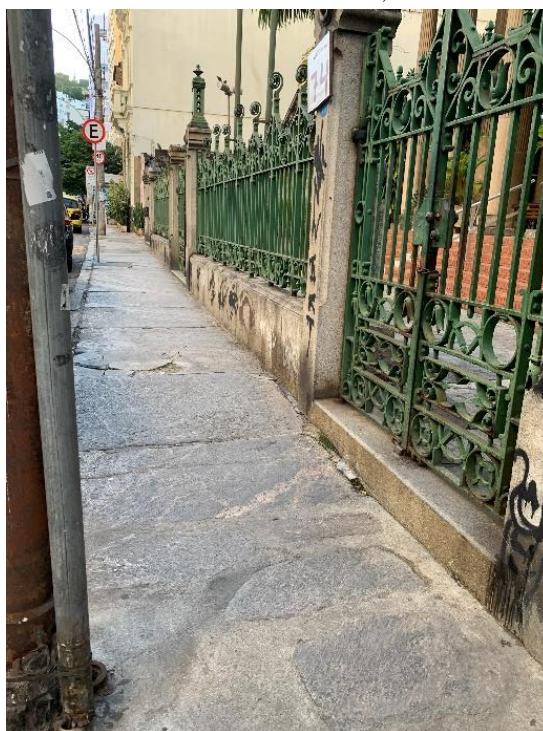
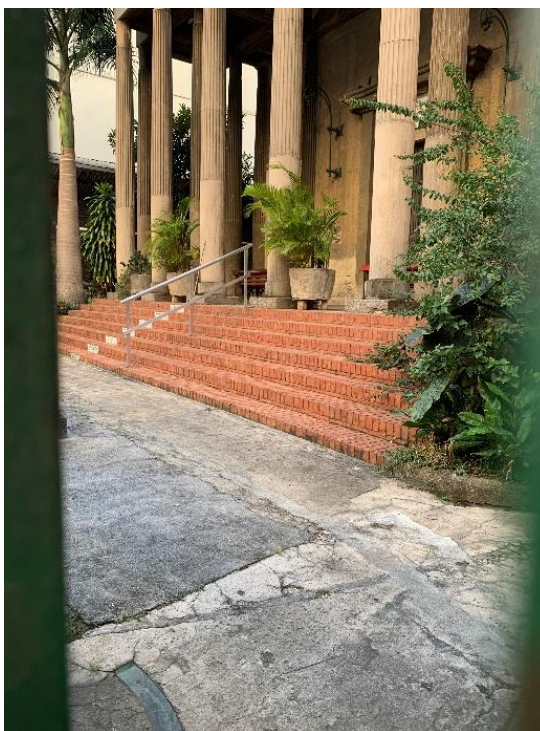
Imagem 46 - Fachada do Templo da Humanidade da I. Positivista do Brasil, RJ.

Não foi constatado nenhum elemento de acessibilidade no caso do Templo da Humanidade da Igreja Positivista do Brasil. Chamou atenção na visita o estado de conservação do patrimônio, que necessita de restauração, pois muitas partes de sua fachada estão deterioradas.

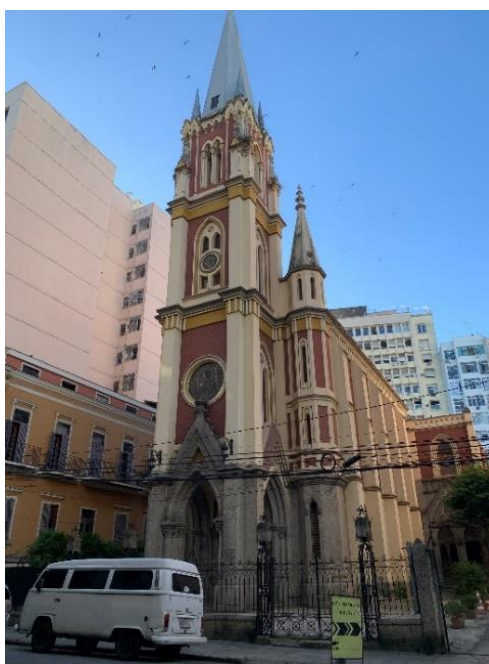
Imagem 49 - Fachada Paróquia Sagrado Coração de Jesus

Não foram identificados elementos de acessibilidade na Paróquia Sagrado Coração de Jesus. Existem dois degraus altos para acessar o portão principal da paróquia. O piso da calçada também é constituído por pedras irregulares. Essas situações mostram-se em desacordo com o que é preconizado no normativo de acessibilidade, citado anteriormente neste trabalho. As Imagens 49 e 50 são os registros na Paróquia Sagrado Coração de Jesus.
